中 華 大 學

碩 士 論 文

台北自來水以小區計量降低無計費水量之研究

The utilization of regional water quantity measurement to
decrease the Non-Revenue water in Taipei

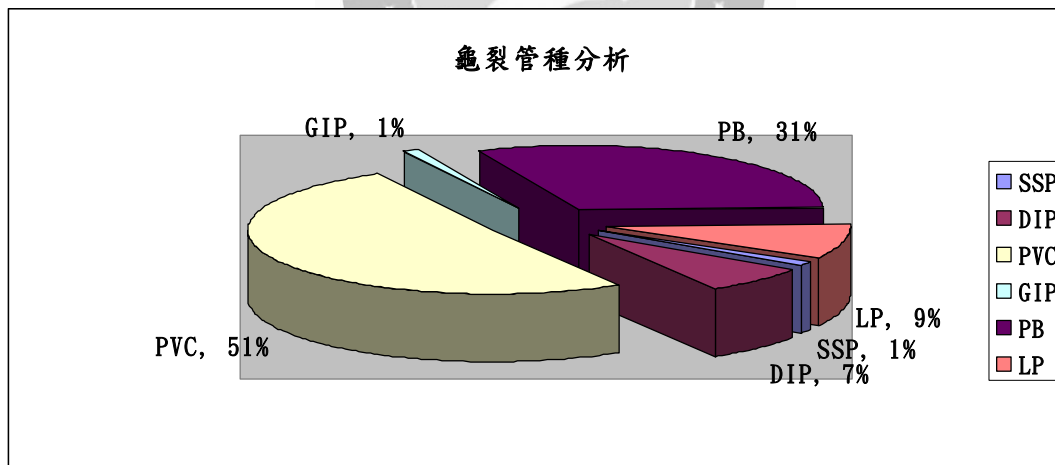
圖 2.3 龜裂管種分析

聚丁烯管(PB)等老舊管線佔龜裂、腐蝕比例達 90%如圖 2.3、圖 2.4 所示。故逐步將老舊管線汰換為球狀石墨鑄鐵管（輸配水管）或不銹鋼管（給水管）等材質較佳之管材，是有效降低漏水的方式。

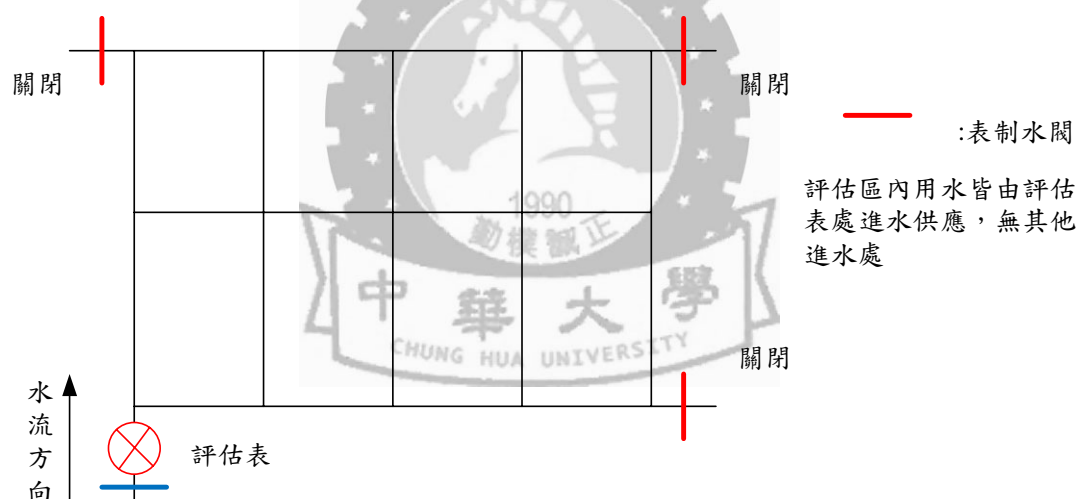
圖 3.2 小區計量區域封閉示意圖[8]

「小區計量」於進行之初需劃定一評估區，並將週邊制水閥關閉以侷限成一評估區。再參酌供水壓力，開放一向或多向進水，並於進水端裝設評估表。評估區示意圖[8]，如圖 3.2 所示。

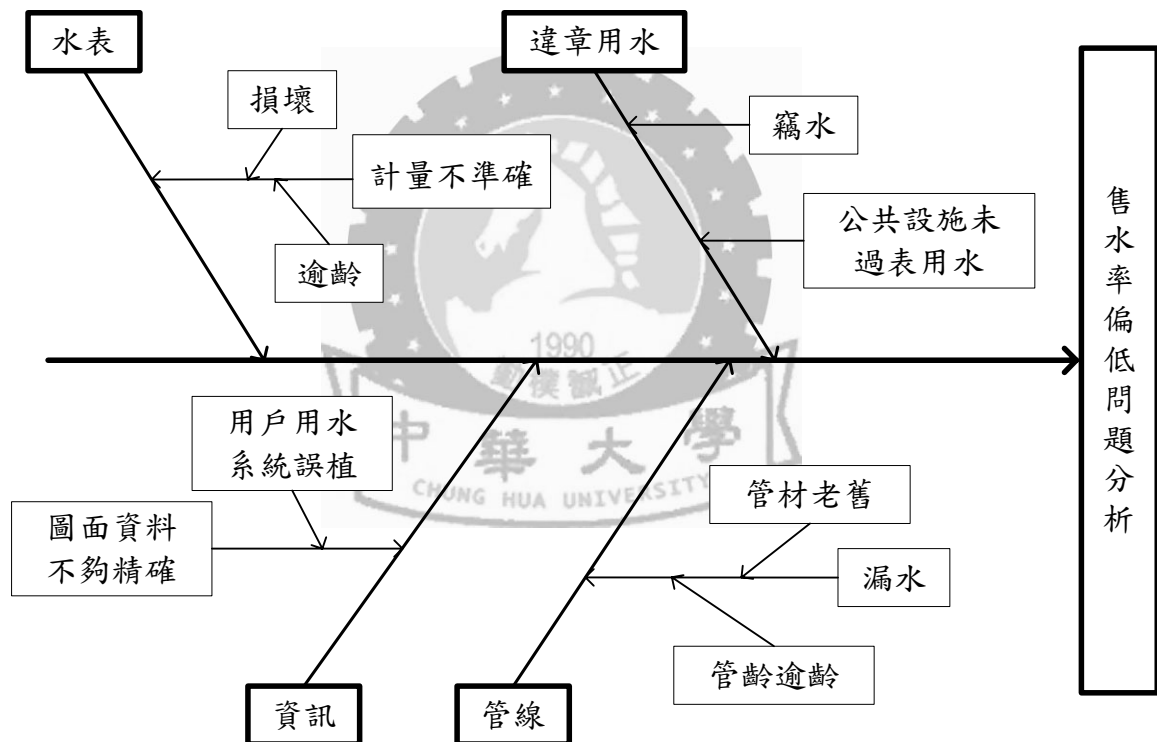
圖 4.2 售水率偏低要因分析圖[12]

- 一、表差因素（5%）：水表損壞，逾齡造成計量不準確(高用低計)。
- 二、資訊錯誤（15%）：用戶用水系統誤植（應為社區用戶，誤植為本處直接用戶）、圖面資料錯誤（應為社區用戶，誤植為本處直接用戶）。
- 三、違章用水（20%）：竊水、接管時未查知公共設施未過表用水。
- 四、管線因素（60%）：管線老舊、逾齡造成漏水。

經彙整並繪製成要因分析圖如圖 4.2 所示、改善前柏拉圖如圖 4.3 所示作為本研究之參考。

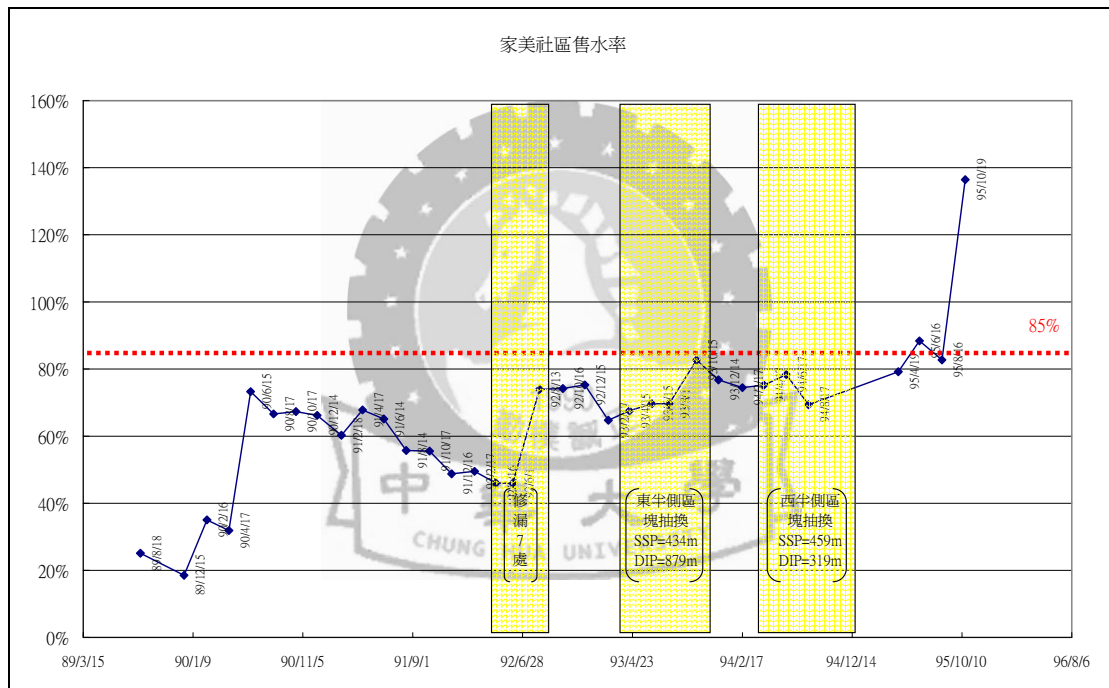
施工完妥後，售水率由 47% 提升至 86% 如圖 4.6~4.7 所示。

圖 4.6 家美社區區塊售水率

圖 4.7 家美社區區塊階段改善前後售水率

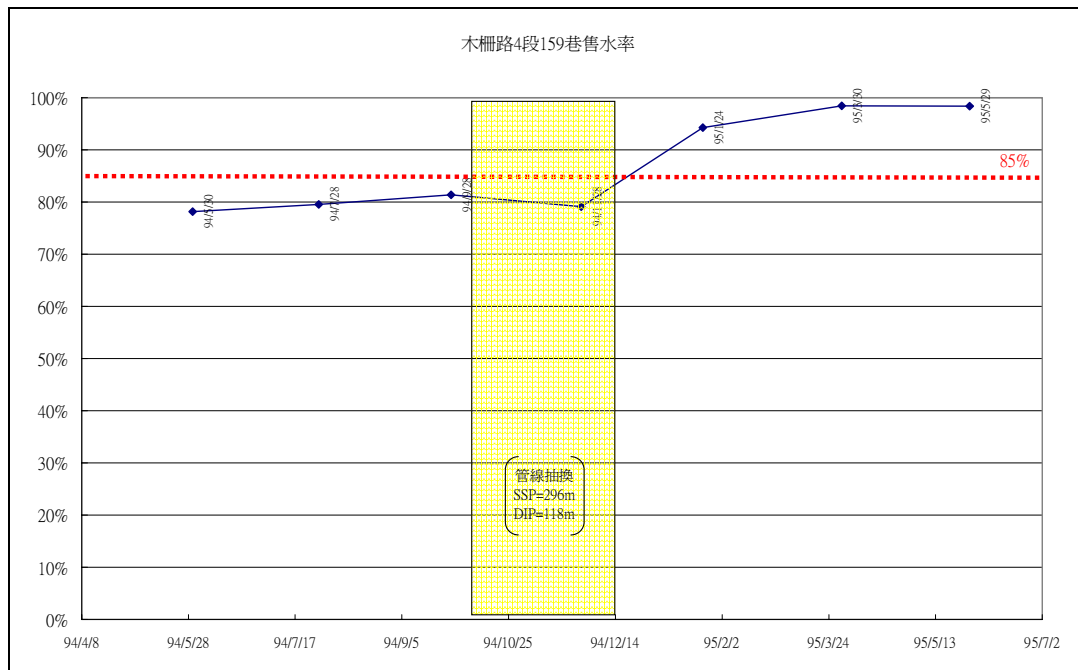
施工完妥後，售水率由67%提升至87%如圖4.10~4.11所示。

圖 4.10 木柵路 4 段 159 巷區塊售水率

圖 4.11 木柵路 4 段 159 巷區塊階段改善前後售水率
